Nina ROBIN

Conservation-restauration
de peintures

RAPPORT D'INTERVENTION

Objet : *Portrait de Monseigneur De Quélen*, MND 15 - Société des Amis de Notre-Dame de Paris

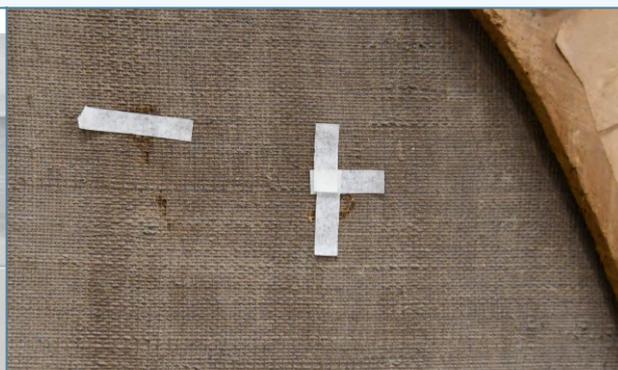
Fig. 2. Détail d'accidents de la toile au revers.

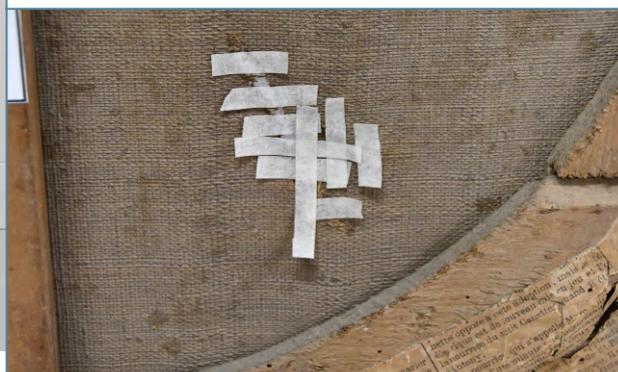
Fig. 3. Détail d'une déchirure de la toile en partie basse.

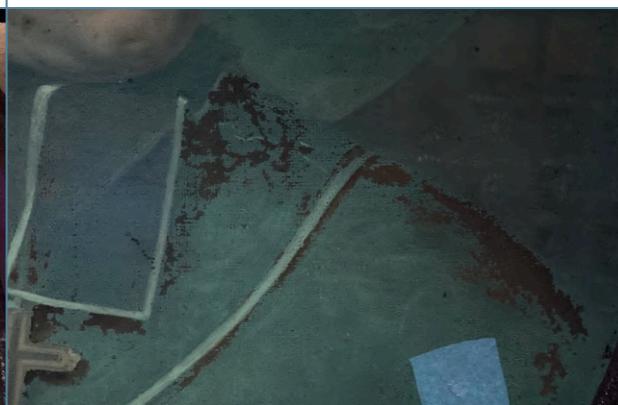
Fig. 5. Détail des lacunes sous UV.

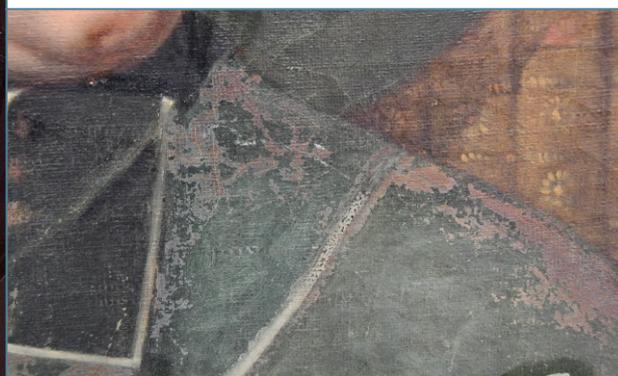
Fig. 6. Détail des lacunes dues aux déplacements.

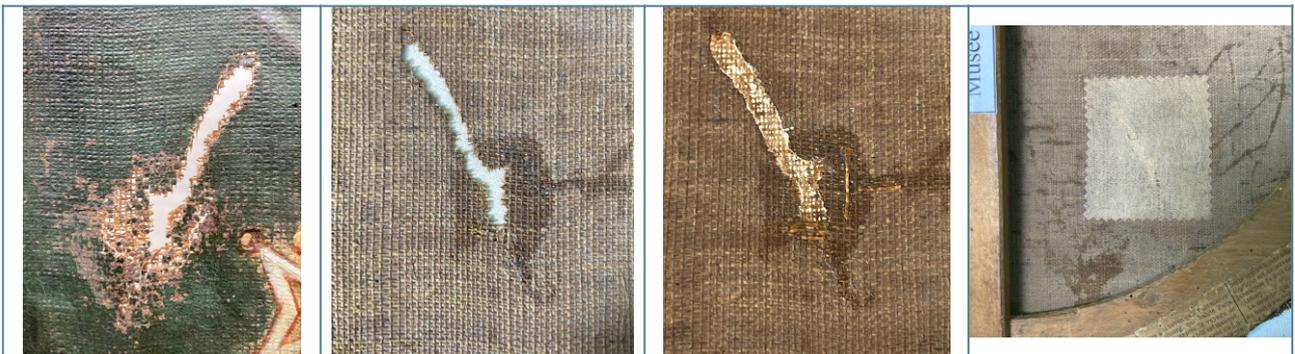
Fig. 7 à 10. Détail d'une déchirure avec lacune : remise à plat, incrustation de toile, collage d'une pièce de renfort.

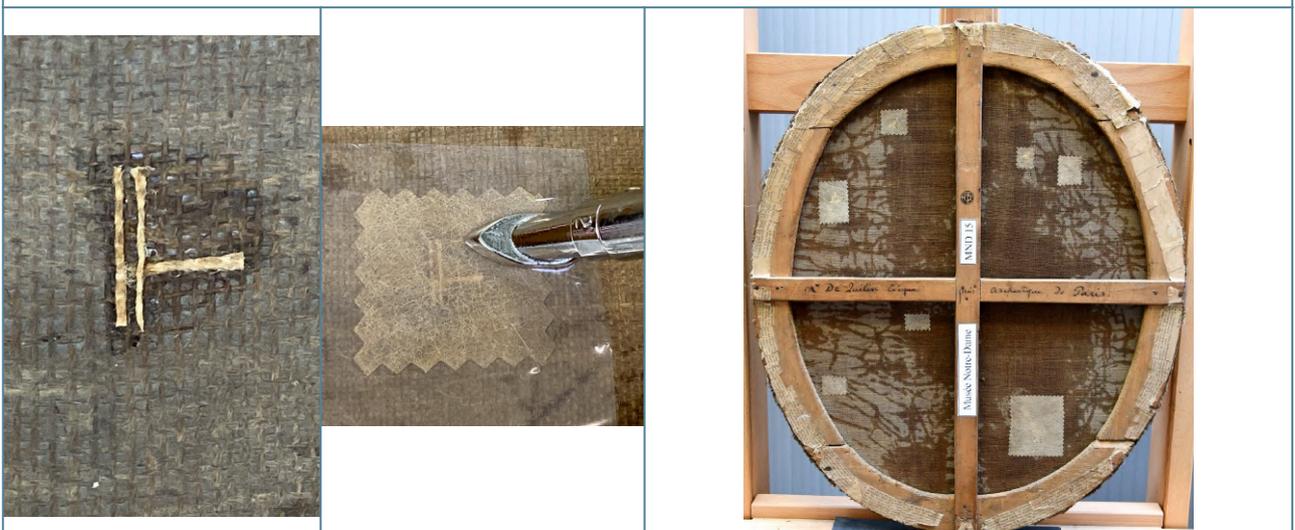
Fig. 11 et 12. Détail d'une fragilisation reprise par collage de fils et d'une pièce de renfort.

Fig. 13. Vue du revers après intervention de support : 7 pièces de renfort ont été collées sur les accidents.
