Nina ROBIN

Conservation-restauration
de peintures

RAPPORT D'INTERVENTION

Objet : *Portrait de Monseigneur Sibour*, MND 19 - Société des Amis de Notre-Dame de Paris

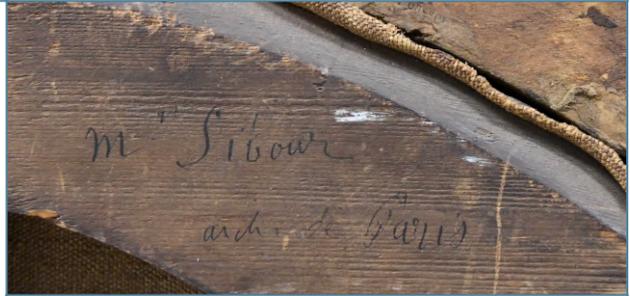
Fig. 2. Détail d'une inscription sur le châssis.

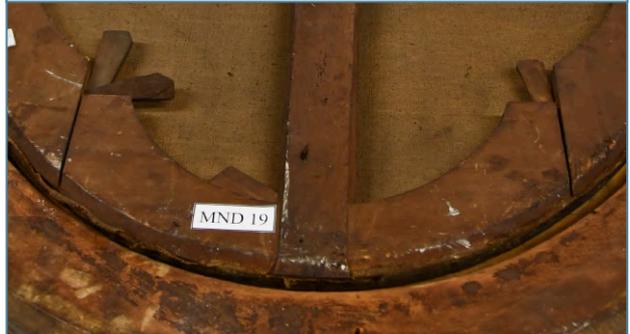
<p>- Tension de la toile :</p> <p><input type="checkbox"/> très satisfaisante <input checked="" type="checkbox"/> satisfaisante <input type="checkbox"/> insuffisante</p> <p>Détail des altérations :</p> <ul style="list-style-type: none"> - Les assemblages du châssis sont légèrement ouverts. - Trois clés du châssis sont manquantes ; les autres clés sont mobiles, elles ont été légèrement enfoncées lors du devis afin d'éviter leur chute lors des manipulations. - Toile fortement empoussiérée et encrassée. - Aucun accident du support toile n'a été observé.
COUCHE PICTURALE	Matériaux constitutifs
	<ul style="list-style-type: none"> - Peinture à l'huile sur une couche de préparation blanche. - Vernis assez fin et très régulier, à l'aspect mat.
	Altérations
	<p>- État de conservation de la couche picturale :</p> <p><input type="checkbox"/> très bon <input type="checkbox"/> bon <input checked="" type="checkbox"/> médiocre <input type="checkbox"/> mauvais <input type="checkbox"/> en péril</p>

Fig. 3. Détail des assemblages légèrement ouverts.

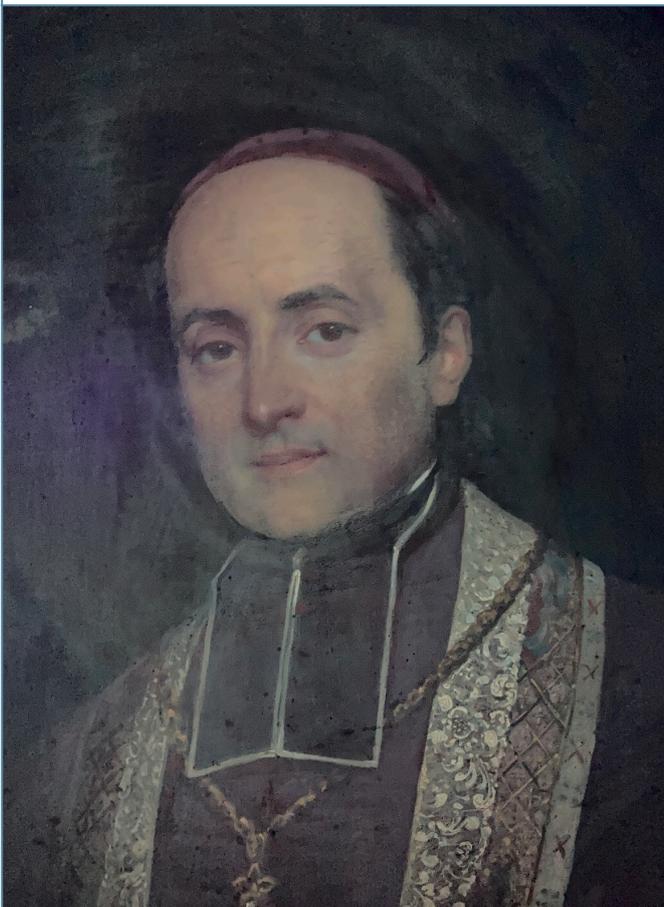
Fig. 4. Détail du vernis irrégulier sous éclairage UV.

DIAGNOSTIC	
<ul style="list-style-type: none"> - L'œuvre présente un état de conservation général satisfaisant, mais un état de présentation médiocre, en raison de la présence d'une zone de chancis du vernis. - L'œuvre semble avoir déjà été restaurée d'après l'observation du vernis sous éclairage ultraviolet : celui-ci est d'épaisseur irrégulière. La présence de repeints n'a pas été mise en évidence. 	
INTERVENTIONS RÉALISÉES	
<input type="checkbox"/> intervention de stabilisation <input type="checkbox"/> intervention curative <input checked="" type="checkbox"/> mise en état de présentation <input type="checkbox"/> intervention de conservation préventive	
INTERVENTIONS RÉALISÉES	
Support	<ul style="list-style-type: none"> - Dépoussiérage sous aspiration. - Décassage à sec du revers de la toile avec une gomme Smoke sponge® (latex vulcanisé). Nettoyage du châssis à l'éponge microporeuse humidifiée. - Remplacement des trois clés du châssis manquantes ; sécurisation de toutes les clés à l'aide d'un fil nylon agrafé au châssis.

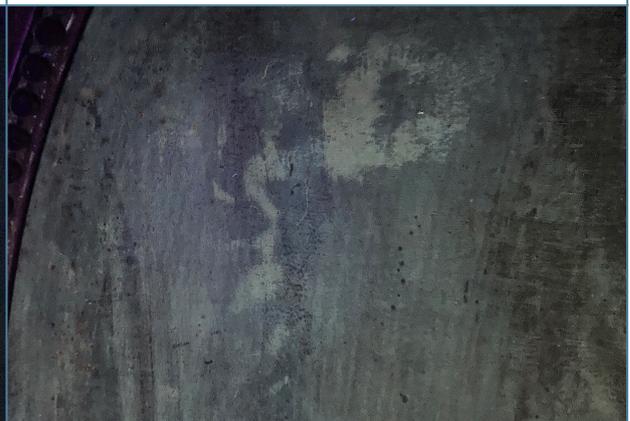
Fig. 5. Détail de la zone de chancis sous UV.

Couche picturale	<ul style="list-style-type: none"> - Dépoussiérage sous aspiration. - Décassage de la couche picturale avec une solution au pH ajusté à 6 additionnée d'un chélatant (acétate). - Allègement du vernis oxydé. <ul style="list-style-type: none"> > tests avec de mélanges binaires de solvants testés avec une polarité croissante : acétone et ligroïne (LA) ; éthanol et ligroïne (LE) ; les mélanges à base d'éthanol ont montré une plus grande efficacité pour solubiliser la couche de vernis. Des mélanges à base d'éthanol et ligroïne LE3 (30% d'éthanol) à LE5 (50% d'éthanol) ont ainsi été employés pour alléger la couche de vernis. - Application au spalter d'une couche de vernis Laropal® A81 à 20%, solubilisé dans 60% de white spirit D40 et 40% de xylène. - Réintégration illusionniste des lacunes et usures avec les peintures Gamblin Conservation Colors®, formulées à base de Laropal® A81, résine urée-aldéhydrique qui a fait l'objet de plusieurs études scientifiques qui ont montré sa bonne stabilité et réversibilité dans le temps. La zone de chancis profond, qui demeurait visible après allègement du vernis, a été réintégrée par des glacis.

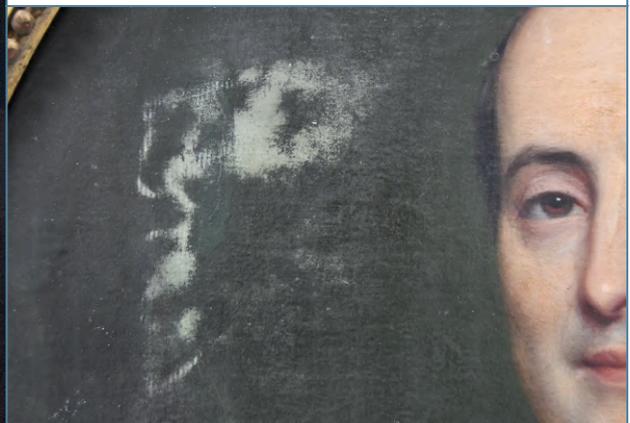
Fig. 6. Détail de la zone de chancis.
